Анализ дефектов металлоконструкций опорных рам автомобильных кранов

В статье рассмотрен опыт обследования опорных рам наиболее распространенных автомобильных кранов, систематизированы дефекты опорных рам автомобильных кранов различных заводов России.

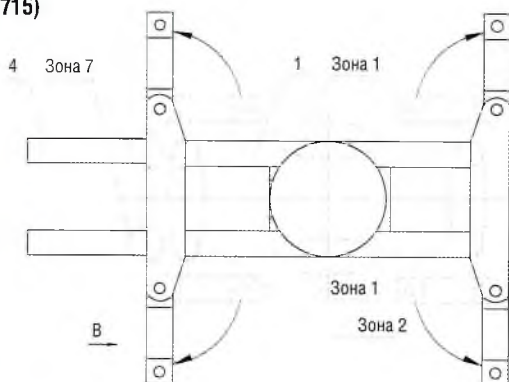
Рис. 1. Схема опорной рамы группы кранов КС 3577 (КС-3577...КС-3577-4, КС-35715)

Наиболее нагруженными участками рамы являются места крепления ОПК и соединения поперечных балок и выносных опор. В процессе эксплуатации у данных типов рам (рис. 1, рис. 2) выявляются дефекты I группы: трещины в сварных швах и деталях под ОПК (зона 1); трещины в сварных швах и основном металле в соединениях продольных и поперечных балок (зона 2); трещины в сварных швах в местах соединений поперечных балок и выносных опор (зоны 3, 4, 5, 6).

Дефекты II группы, такие как трещины и разрывы, возникают в местах крепления передних консолей (зона 7).

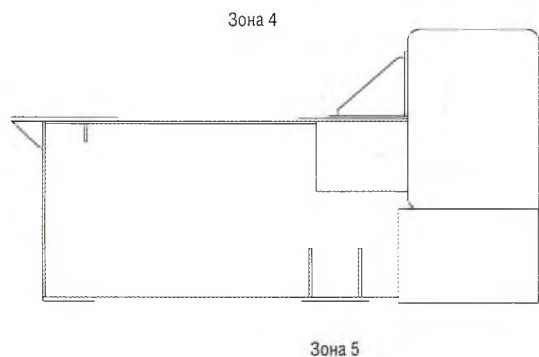
Рис. 5. Передняя консоль рамы группы кранов КС-35714 (КС-3574)

Дефекты II группы, такие как трещины, разрывы основного металла поперечных коробчатых балок рамы, возни-

кают в местах крепления передних консолей (зоны 4, 5, рис. 5).

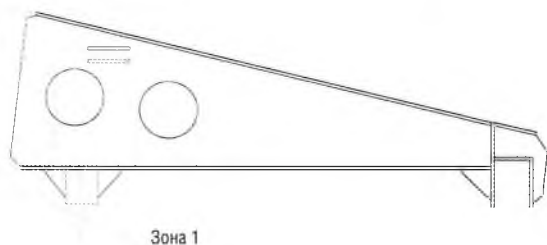
Рис. 7. Передняя опорная балка группы кранов КС 5579.3

Рама имеет один узел в месте крепления передней опорной балки к центральной раме (зона 1, рис. 6), в котором возникают трещины. Трещины, распространяющиеся от нижних элементов к верхним (рис. 7), возникают вследствие нагрузок в транспортном положении от деформации рамы шасси – дефекты II группы. Особенностью этого узла является применение сталей с различными пределами прочности (09Г2С – 340 МПа, сталь АБ2-2 – 650... 800 МПа). Трещины в узле возникают в основном металле (околошовной зоне) с наименьшим пределом прочности.

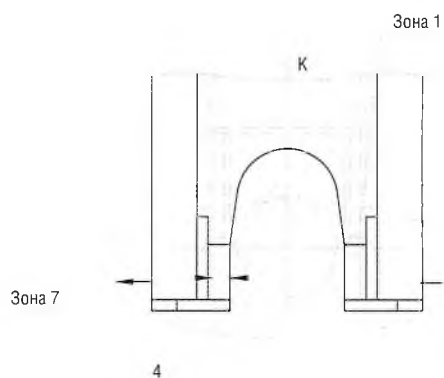
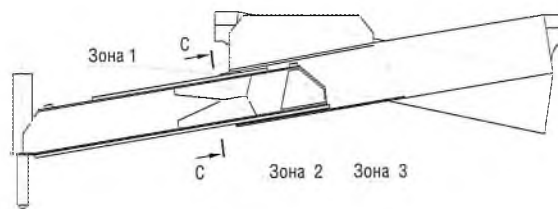
Рис. 9. Поперечная балка выносной опоры группы кранов КС-6973

Особенность конструкции заключается в том, что опорными поверхностями неподвижной и выдвжной балок опор являются два упора (зона 1, рис. 9) с относительно малой площадью опирания.

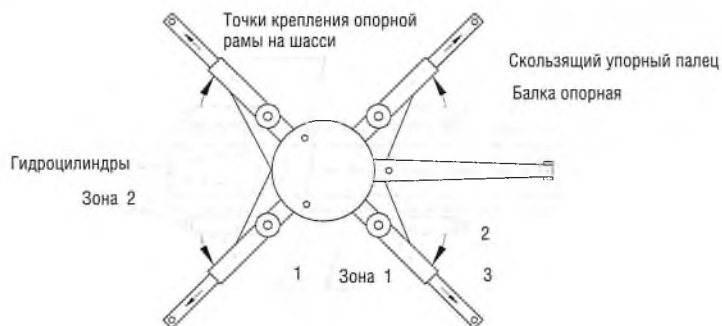
Рис. 6. Схема опорной рамы группы кранов КС 5579.3

После 9 лет эксплуатации кранов в элементах рамы не выявлены зоны перегруженности (возникновение дефектов I группы – трещин и разрывов). Трещины в сварных швах, обнаруженные в проушинах крепления гидроцилиндров поворотных балок, возникают при выставлении крана на выносные опоры.

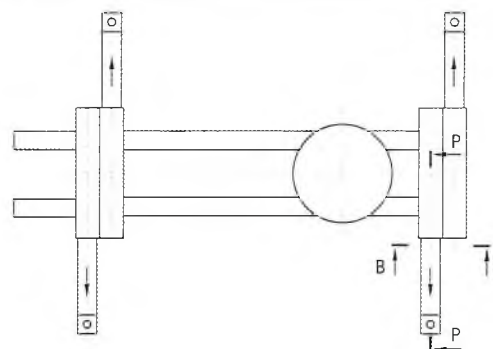
Рис. 8. Схема опорной рамы группы кранов КС 6973

В опорной раме группы кранов на специальном шасси КС-6973 также используются выдвжные выносные опоры (рис. 8).

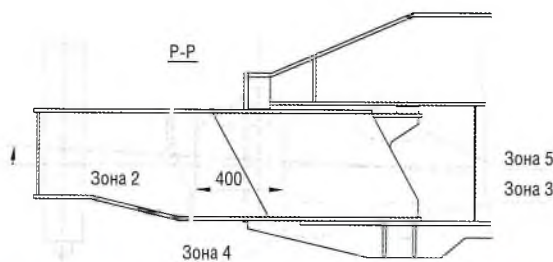
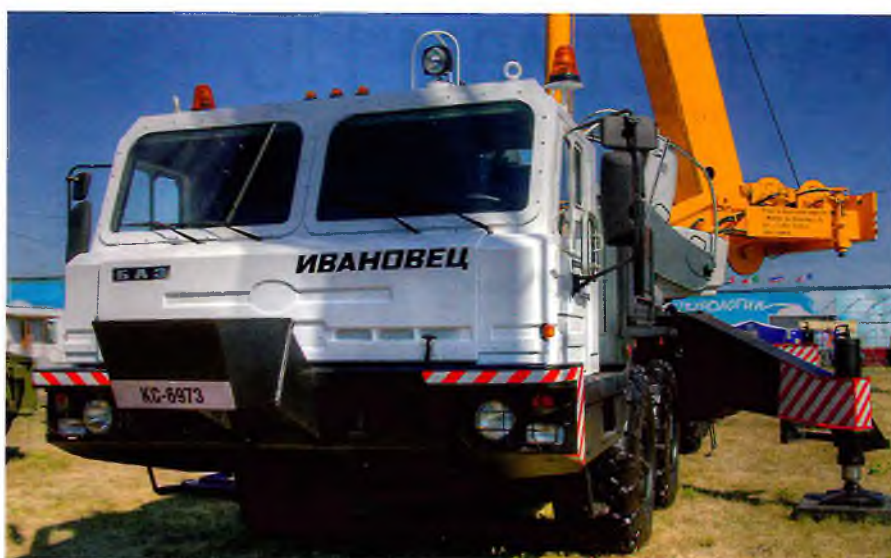
Рис. 11. Конструкция выносной опоры группы кранов КС-6973

- смятие упоров и основного металла верхнего листа выдвжной балки в зоне 1;
- смятие боковых кромок верхнего листа в зоне 2 на длине до 400 мм (протяженность дефектной зоны объясняется тем, что балка при работе не всегда выдвигается на 100%);
- износ от трения зоны 4;
- износ зоны 3;
- деформации и износ элементов в зоне 5;
- деформация поперечного элемента в зоне 6;
- изменение геометрических размеров неподвижной балки в сторону расширения в зоне 7.

В результате возникновения указанных дефектов в балках выносных опор возник перекося и явление изменения геометрической схемы опорной рамы. При этих дефектах кран не может эксплуатироваться с паспортными грузовыми характеристиками.

Поэтому для данной конструкции рам кранов КС-6973 возникает задача ремонта и модернизации выносных опор, для обеспечения дальнейшей эксплуатации

- экспертам специализированных организаций рекомендуется обращать особое внимание при проведении неразрушающего контроля на отмеченные выше узлы опорных рам;
- организациям, эксплуатирующим краны, до истечения нормативного срока, на 4–5 году работы, рекомендуется при проведении полного технического освидетельствования привлекать экспертов для своевременного обнаружения и последующего устранения возможных дефектов;
- организациям, занимающимся проектированием кранов, рекомендуется при разработке конструкций подобных опорных рам модернизировать отмеченные узлы или произвести их усиление для повышения надежности кранов при эксплуатации.
