Эксплуатация подкрановых балок

с усталостными трещинами в стенках на опорах

Александр АРХИПКИН,

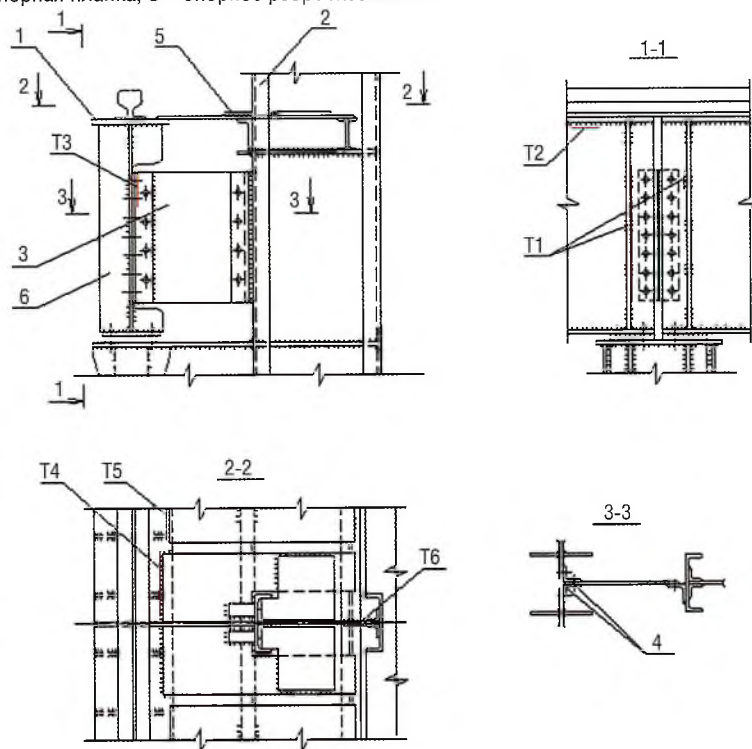
балок и посредством болтов закрепленная на колонне (2), воспринимает горизонтальное поперечное усилие от колонны. Упорные планки (5), приваренные к фанкам тормозной конструкции и плотно прилегающие к наружной поверхности полки колонны, воспринимают горизонтальное поперечное усилие к колонне. Диафрагма, являющаяся общим элементом для двух ПБ на опоре (рис. 3), препятствует повороту опорных сечений (угол ϕ_1) вследствие изгиба ПБ от сил D. Поворот сечения происходит относительно опорной грани, и наблюдается подъем края балки (Δv). Диафрагма затрудняет вертикальное перемещение (Δv) опорного узла балки и сдерживает деформацию балки на опоре (рис. 3). Кроме того, наличие сплошного кранового рельса КР 120, стыкового крепления балок на опоре, жесткость крепления тормозных конструкций к колоннам создают частичную неразрезность ПБ. Неразрезность конструкции приводит к появлению на элементах знакопеременного цикла нагружений, что способствует появлению усталостных трещин. Вертикальные ребра жесткости (5) в опорной части ПБ приварены прерывистыми сварными швами (рис. 2, фото 2), которые обладают пониженной усталостной прочностью. Повышенная концентрация напряжений в наиболее напряженной зоне стенки у ребер привела к образованию вертикальных усталостных трещин (УТ) (рис. 2).

Рис. 2. Опорный узел: 1 – подкрановая балка; 2 – колонна; 3 – диафрагма; 4 – уголок стыка; 5 – упорная планка; 6 – опорное ребро жесткости

Основные повреждения:

- T1 – вертикальная трещина стенки подкрановой балки длиной от 100 до 800 мм;
- T2 – трещины в стенке у верхнего пояса длиной до 200 мм;
- T3 – трещина по обушку уголка длиной до 300 мм;
- T4-T6 – трещины по сварным швам крепления тормозной конструкции.

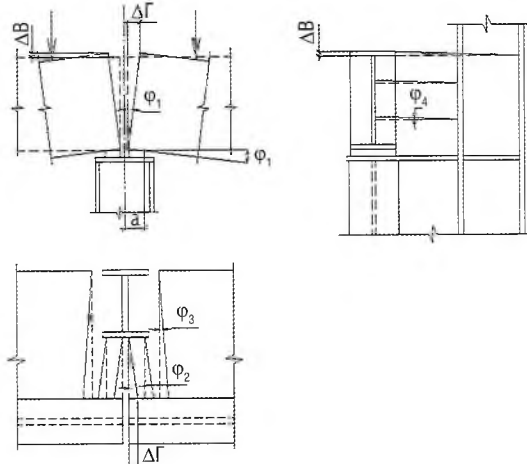
Рис. 3. Схема перемещений опорного узла: $\phi 1$ – угол поворота опорного сечения; $\phi 2$ – угол поворота элементов крепления верхнего пояса; $\phi 3$ – угол поворота тормозной конструкции; $\phi 4$ – угол поворота вертикальной диафрагмы; $\Delta \Gamma$ – перемещение угла балки в горизонтальном направлении; ΔB – перемещение угла балки в вертикальном направлении

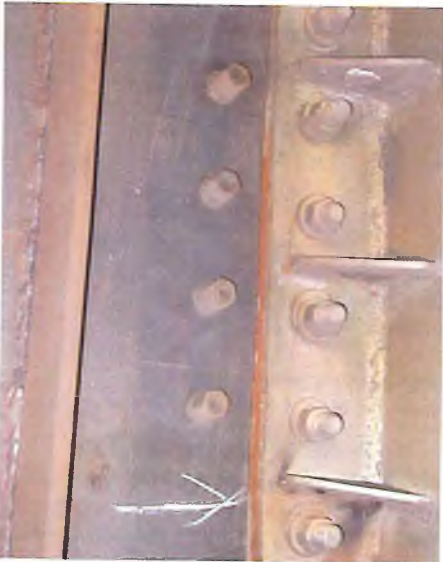
Фото 3

- значительная разница в интенсивности эксплуатации кранов в связи со спадом производства в 2000-х годах;
- почти все ПК ко времени обследования подвергались текущему ремонту по устранению повреждений (фото 3,4);
- различие в организации службы эксплуатации и ремонта крановых путей в 90-х и начале 2000-х годов.

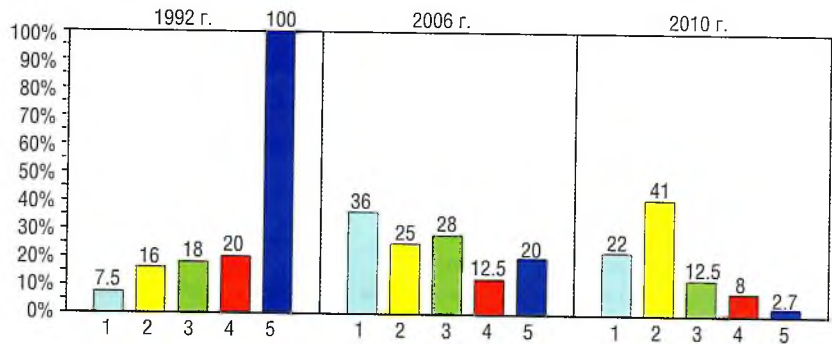
Дефекты и повреждения накапливаются в процессе эксплуатации ПК и, подобно случайным процессам, изменяются во времени. Для отслеживания развития дефектов и повреждений ПК на основании дефектных ведомостей проведены комплексные обследования построены гистограммы дефектов и повреждений ПК (рис. 4). В полученных гистограммах не отслеживаются четко выраженные закономерности для большинства повреждений, что связано с объективными факторами:

Рис. 4. Гистограммы дефектов и повреждений подкрановых конструкций: 1– ослабление болтового крепления балок на опоре; 2 – расстройство крепления диафрагм и стыкового скрепления балок; 3 – расстройство узла крепления верхнего пояса подкрановых балок и тормозных балок к колонне; 4 – усталостные трещины стенки подкрановой балки на опоре; 5 – трещины по сварным швам крепления настила тормозной площадки к верхнему поясу подкрановой балки
