Характерные дефекты

металлоконструкций мостовых кранов

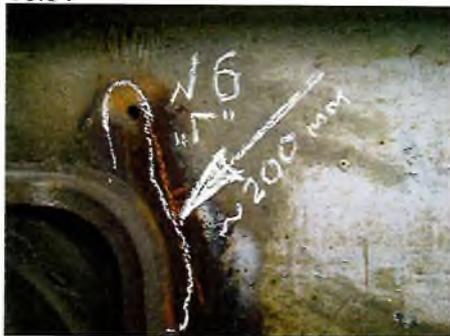
Фото 1

В связи с резким изменением сечения концевой балки, применением открытого профиля сечения (в виде П-образной конструкции), использования сварных соединений с конструктивным непроваром, комплексного нагружения в узлах крепления букс крана могут возникать следующие дефекты:

- трещина по сварному шву крепления гнутого листа с выходом на целый металл стенки концевой балки (фото 1);

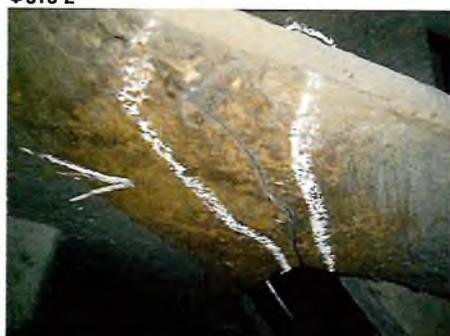
Фото 2

- трещина по целому металлу нижнего пояса концевой балки от выреза под ходовое колесо крана (фото 2);

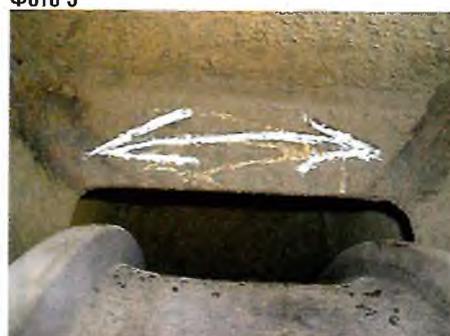
Фото 3

- трещины по целому металлу и сварным швам внутренней диафрагмы концевой балки (фото 3);

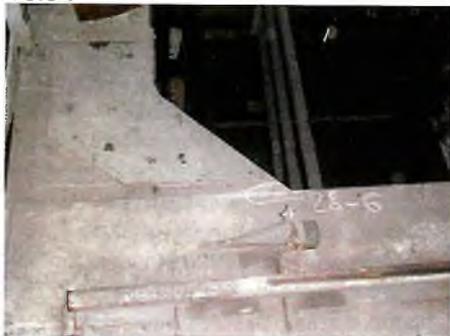
Фото 4

В связи с применением накладок, косынок и угловых сварных швов с конструктивным непроваром в узлах стыков пролетных балок с концевыми, могут возникать следующие дефекты:

- трещины по сварным швам приварки косынок в узлах стыков (верхних или нижних) (фото 4);

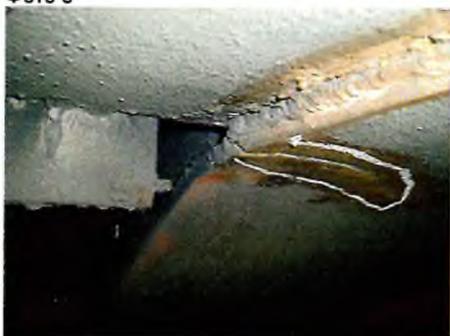
Фото 5

- трещины по целому металлу нижних поясов пролетных балок в узлах сты-

ков с концевой балкой (фото 5);

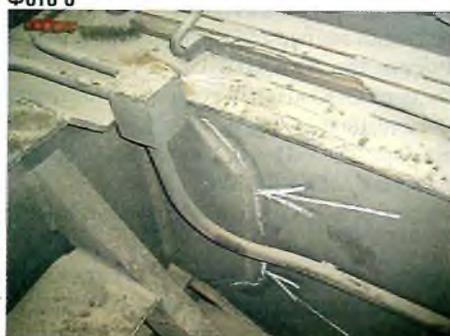
Фото 6

- трещины по сварным швам приварки монтажных накладок к стенкам пролетных балок (фото 6).

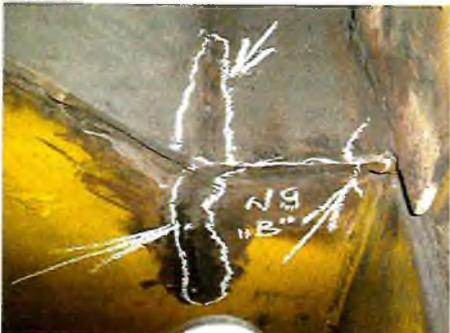
Фото 7

Этажное опирание является наиболее проблемным с точки зрения возникновения усталостных трещин, из-за большего скопления сварных швов, то есть большего количества концентраторов напряжений. В результате появляются следующие дефекты:

- трещина по сварному шву верхнего пояса концевой балки (в месте изменения сечения) с выходом на стенку концевой балки (фото 7);

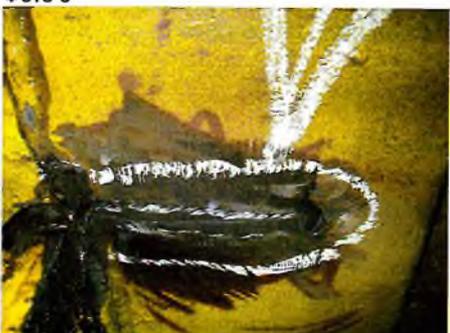
Фото 8

- трещина по целому металлу стенки пролетной балки (фото 8);

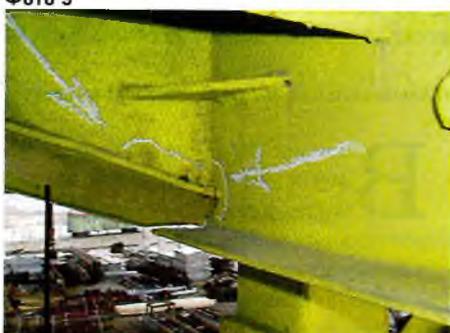
Фото 9

Совокупность различных факторов, например, таких, как применение угловых швов с конструктивным непроваром, установка кронштейнов не по осям диафрагм, консольная нагрузка приводят к возникновению местных напряжений в стенках. В результате появляются следующие дефекты:

- трещина по сварному шву приварки нижнего пояса пролетной балки к стенке, в узле примыкания кронштейна кабины (фото 9);

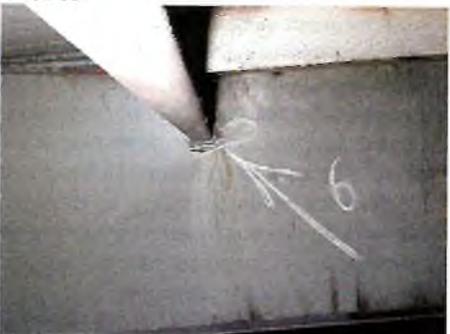
Фото 10

- трещина по целому металлу стенки пролетной балки в узле примыкания кронштейна проходной галереи (фото 10).

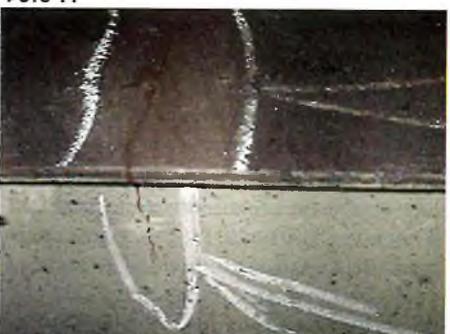
Фото 11

Трещины в верхнем поясе пролетной балки возникают от местных напряжений воздействия подтележного рельса и неправильной установки крепления рельса к верхнему поясу (не над диафрагмами):

- трещина по целому металлу верхнего пояса пролетной балки с выходом на стенки (фото 11).

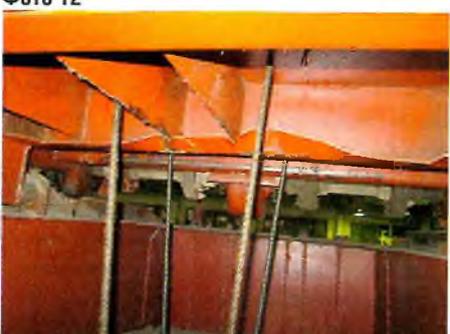
Фото 12

- деформация поперечных балок рамы тележки (фото 12);

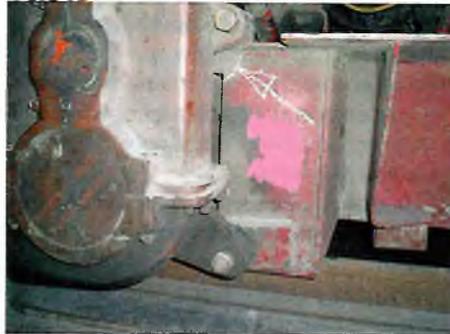
Фото 13

- трещины по сварным швам и целому металлу в узлах крепления редуктора

механизма передвижения тележки;

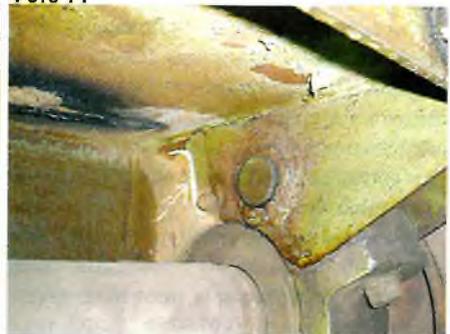
Фото 14

- трещины по сварным швам и целому металлу в узлах крепления букс ходовых колес тележки (внутри) (фото 14).
