Повышение надежности ступенчатых колонн

одноэтажных производственных зданий

В статье рассмотрены случаи повреждения ступенчатых колонн производственных зданий в местах их сопряжения с подкрановыми конструкциями и тормозными балками. Повреждения возникают при наличии монтажных дефектов и воздействии циклических знакопеременных нагрузок от работы мостовых кранов. Данный вид повреждений ранее в технической литературе не описан.

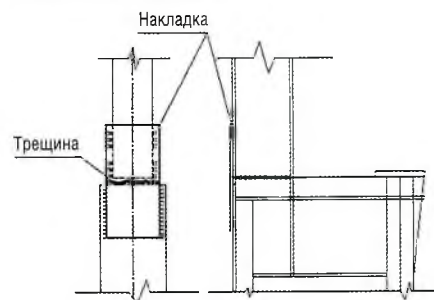
В 1990 году на Карагандинском металлургическом комбинате произошло обрушение покрытия над отделением вращающихся печей доломитового цеха. Расследование причин аварии, в котором приняли участие и авторы статьи, показало, что причиной обрушения покрытия как раз и послужили повреждения нескольких ступенчатых металлических колонн (рис. 1).

Циклические крановые и ветровые воздействия вызвали усталостное разрушение металла накладки (рис. 1), соединяющей по наружной грани полку

надкрановой части колонны с шатровой ветвью нижней части колонны, перенапряжение и последующее разрушение сварного шва монтажного стыка и, как следствие, поворот надкрановой части колонны относительно внутреннего поясного листа.

Рис. 1. Схема разрушения узла сопряжения надкрановой и подкрановой частей ступенчатой колонны

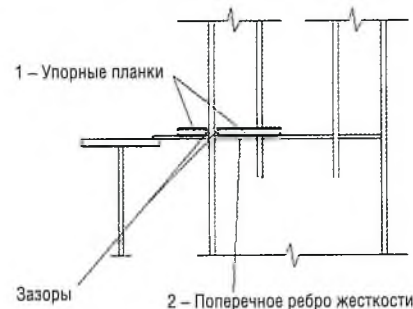
Для подкрановых конструкций наиболее характерным дефектом монтажа является наличие зазора между упорными планками, расположенными на тормозных конструкциях, и колонной (рис. 2). Как показывают многочисленные обследования подкрановых конструкций, в большинстве случаев этот дефект монтажа очень быстро приводит к появлению усталостных трещин в горизонтальном листе тормозных балок в месте примыкания его к колонне. Особенно это повреждение характерно для зданий, оборудованных кранами 7К и 8К режимов работы.

Циклические горизонтальные нагрузки на внутренний поясный лист колонны многократно увеличились из-за динамической составляющей, обусловленной наличием зазора до 7 мм между упорными планками и колонной.

Рис. 2. Схема сопряжения тормозной балки с колонной

1. При монтаже подкрановых конструкций обеспечивать плотную пригонку упорных планок к колонне (то есть торец упорных планок со стороны колонны должен строгаться, а зазор между планкой и поясными листами колонны должен быть нулевым).

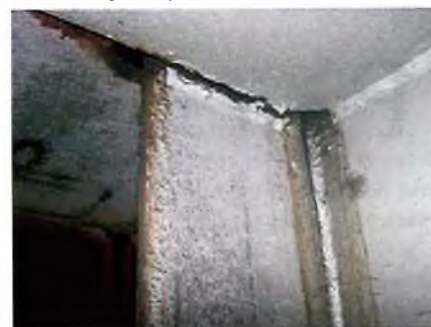
При натурном обследовании пролета травления металла ППП ПАО «Северсталь» в 2015 году был выявлен совершенно новый вид повреждения (ранее не описанный в технической литературе) – частичное разрушение надкрановой части колонны в месте примыкания к ней узла тормозной конструкции (рис. 3, 4).

Циклические горизонтальные динамические нагрузки вызвали первоначально усталостное разрушение сварных угловых швов крепления поперечного ребра жесткости (деталь 2 на рис. 2) к поясному листу колонны со стороны цеха (рис. 3) и выключению его из работы. Следствием этого явилось появление местных из-

Рис. 3. Разрушение сварного углового шва крепления поперечного ребра жесткости к поясному листу колонны

2. Поперечное ребро жесткости колонны, установленное в уровне горизонтального листа тормозной балки, необходимо приваривать к поясному листу колонны двухсторонними швами с проваром на всю толщину ребра.

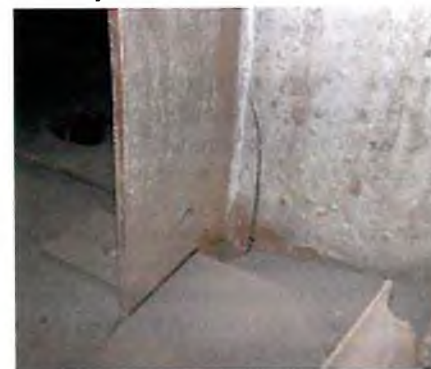
гибающих знакопеременных моментов в поясном листе колонны, развитие больших пластических деформаций в его волокнах, малоцикловое разрушение поясного листа в поперечном направлении и, далее, переход трещины на стенку колонны (рис. 4). Выявленное повреждение колонн по РД 22-01-97 [3] относится к категории опасности А, что требует принятия срочных мер по их усилению.

Таким образом, причинами разрушения надкрановой части колонны послужили два фактора: во-первых, циклические знакопеременные горизонтальные нагрузки, возникающие при работе мостовых кранов, которые многократно усилились из-за динамической составляющей, обусловленной наличием зазоров между упорными планками и колонной; во-вторых, недостаточная для данного случая несущая способность сварного углового шва крепления поперечного ребра жесткости к полке колонны.

Рис. 4. Переход трещины с поясного листа на стенку колонны

Для предупреждения повреждения (разрушения) надкрановых частей колонн необходимо выполнение следующих мероприятий:
