Причины падения стрел башенных кранов КБ-408.21

Александр НАУМОВ,
эксперт, директор ООО «Ремкрансервис» (г. Барнаул)
Александр АРХИПКИН,
эксперт, технический директор ООО «Ремкрансервис» (г. Барнаул)
Александр КОЧЕШОВ,
эксперт ООО «Ремкрансервис» (г. Барнаул)
Павел ЛЕВИН,
эксперт ООО «Ремкрансервис» (г. Барнаул)

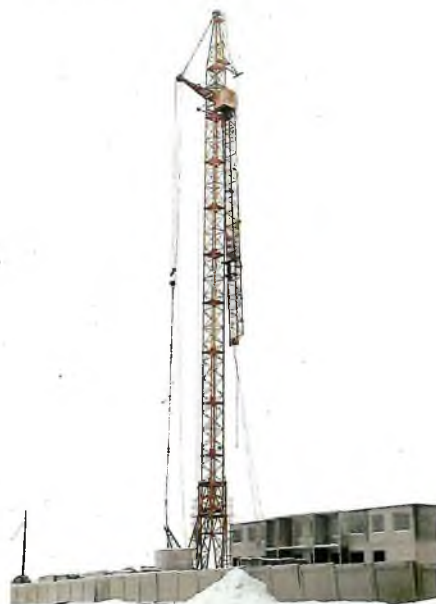
Общий вид башенного крана КБ-408.21 после падения стрелы

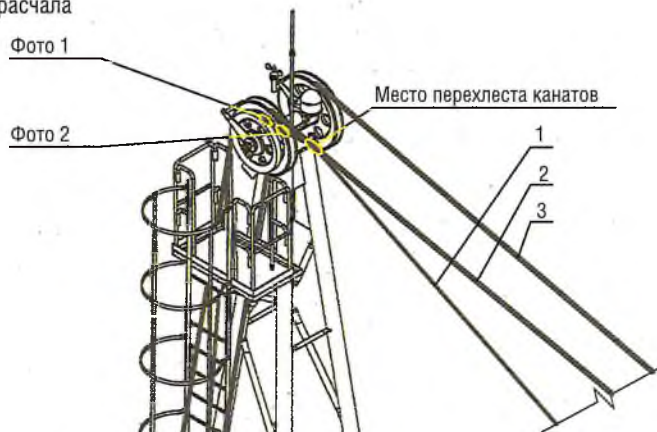
При расследовании аварии было установлено, что обрыв каната стрелового расчала произошел в результате его перетирания грузовым канатом из-за неправильной запасовки: схема запасовки грузового каната не соответствовала дан-

ным паспорта крана, то есть грузовой канат был перехлестнут через правую ветвь каната стрелового расчала в зоне расположения блоков на оголовке башни (рис. 1). Это подтверждается наличием износа реборд блоков на фото 1, 2.

Рис. 1. Перехлест грузового каната через правую ветвь каната стрелового расчала:
1 – грузовой канат; 2 – правая ветвь каната стрелового расчала; 3 – левая ветвь каната стрелового расчала

с портала башни переносятся на стрелу и закрепляются на ней. Во время этого переноса правая ветвь стрелового расчала попала под грузовой канат, в результате чего произошло их перекрестывание, то есть произошла неправильная запасовка как правой ветви каната стрелового расчала, так и грузового каната.

В первых инструкциях по монтажу, пуску, регулированию и обкатке КБ-408.21.00.00.000 ИМ отсутствовало предупреждение о возможном перекресте канатов. Впоследствии завод-изготовитель ввиду ранее возникавших случаев перекрестывания канатов внес в инструкцию требование отдельного осмотра: «Внимание! При перепасовке каната стрелового расчала с портала на стрелу убедитесь в отсутствии перекреста каната стрелового расчала и грузового каната». Это означает, что после запасовки канатов и подъема стрелы необходимо удостовериться в отсутствии перекреста канатов, поднявшись на смотровую площадку оголовка

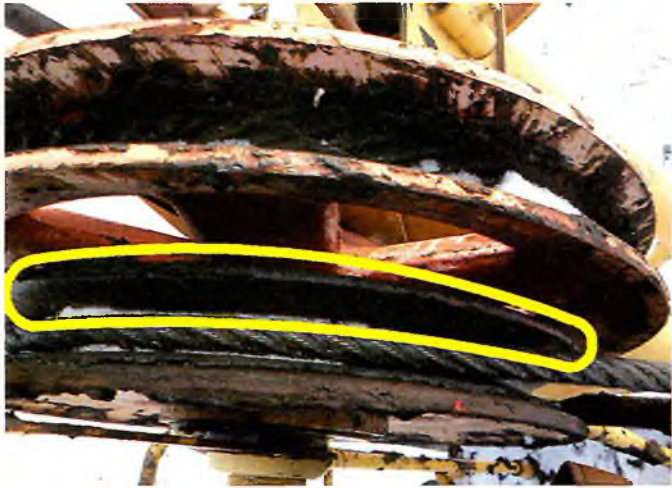
На блоке грузового каната имеется интенсивный износ внутренней поверхности реборды, что указывает на отклонение грузового каната от осевой линии в левую сторону, то есть на правую ветвь стрелового расчала, в связи с чем он терся о поверхность реборды. В результате износа реборда стала тоньше на 40% относительно первоначальной толщины. Имеющийся в одном месте износ по краю реборды блока стрелового расчала свидетельствует о том, что блок при работе крана не вращается. Износ образовался от грузового каната, направленного с блока грузового каната в сторону блока правой ветви расчала.

Фото 1. Износ реборды блока грузового каната

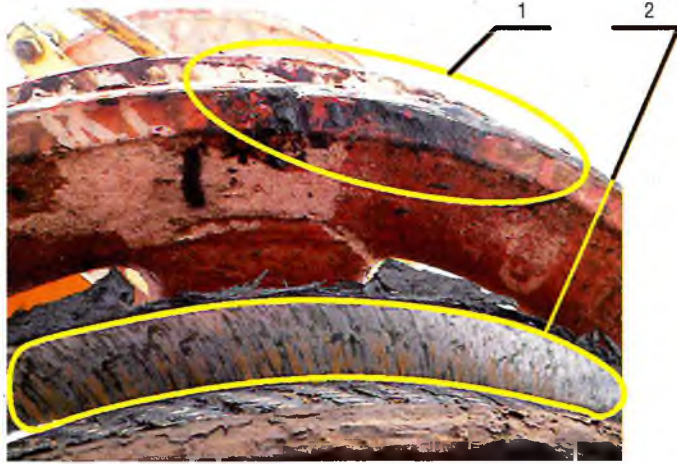
Фото 2: 1 – износ реборды блока правой ветви каната стрелового расчала; 2 – износ реборды блока грузового каната

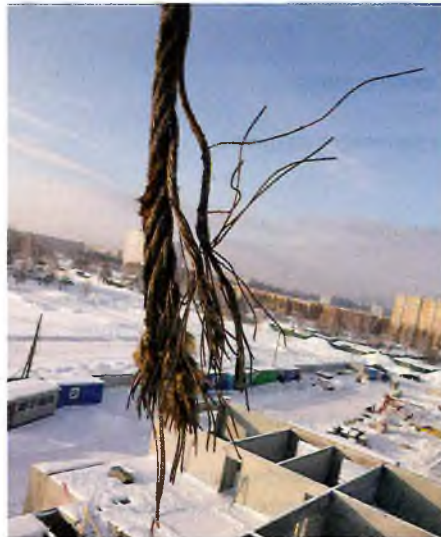
В результате неправильной запасовки правая ветвь расчала, в зоне расположения блоков на оголовке башни, перетиралась грузовым канатом (фото 3, 4). После перетирания проволок каната правой ветви расчала до критического состояния (более 75% от первоначального поперечного сечения каната) ветвь расчала в данном месте разорвалась. Стрела крана упала, так как она больше ничем не удерживалась.

Фото 3. Оборванный конец каната стрелового расчала

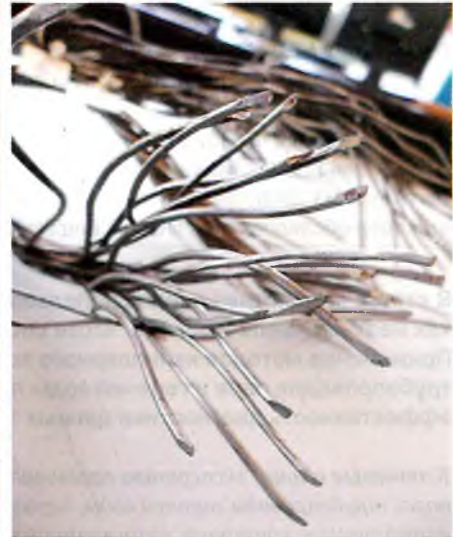
Фото 4. Характер перетирания проволок каната стрелового расчала
