1.КРАТКИЕ ОБСТОЯТЕЛЬСТВА АВАРИИ

- оценка технического состояния крановой эстакады после аварии;
- установление (выявление) вероятных причин, которые привели к частичному аварийному разрушению крановой эстакады и падению мостовых кранов;
- оценка действий персонала и специалистов, связанных с эксплуатацией крановой эстакады и упавших мостовых кранов.

Крановая эстакада расположена на участке контейнерной площадки.

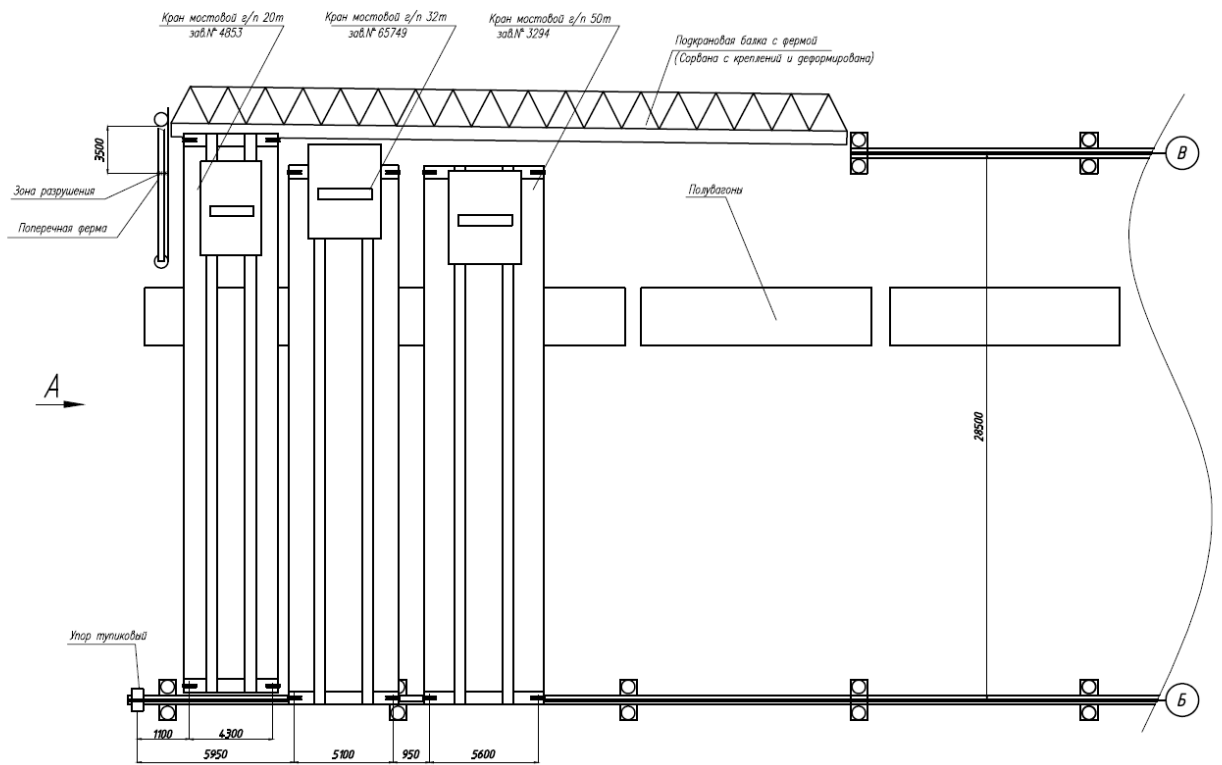
4.4.1 Подкрановая балка длиной 36 метров по крайнему ряду колонн совместно с фермами сорвана с мест крепления к колонне и примыкающей к ней подкрановой балке, а также к поперечной ферме и находится на земле, одним концом зацепившись за конструкции колонны. Подкрановая балка вместе с фермами деформирована в горизонтальной плоскости (см. Рис. 1 и фото №№ 1, 2, 3).

4.4.4. Кран г/п 20 т упал с кранового пути на находящийся внизу железнодорожный грузовой полувагон. Краны г/п 32/5 т и г/п 50 т концевыми балками, со стороны обрушившейся подкрановой балки, лежат на земле, противоположные концевые балки кранов находятся на подкрановой балке среднего ряда колонн.

Грузовые тележки кранов г/п 20 т и г/п 50 т находятся на подтележечных рельсах в крайнем (со стороны кабин машинистов) положении. Грузовая тележка крана г/п 32/5 т находится в крайнем (со стороны кабин машиниста) положении и сошла с подтележечных рельсов (см. Рис.1 и фото №№ 1, 2, 3).

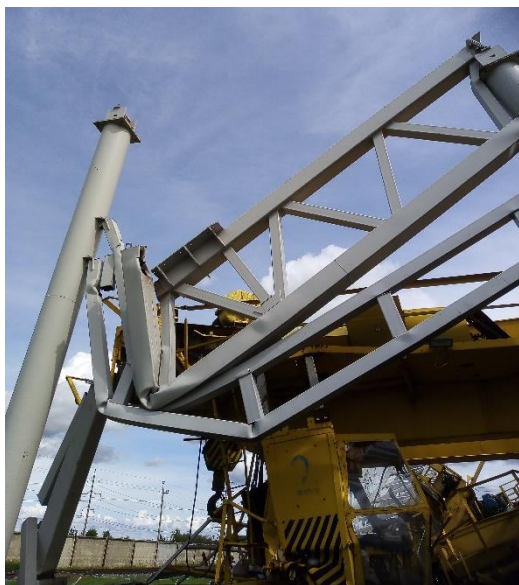
Фото № 4

4.4.2. Поперечная ферма, на которую опиралась подкрановая балка деформирована, один конец фермы сорван с места крепления на колонне, верхний пояс имеет разрушение в виде поперечного излома (см. фото № 4, 5, 6, 7).

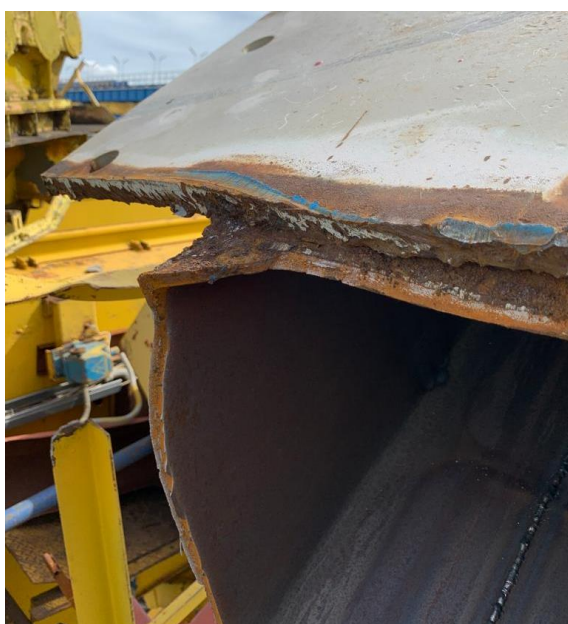
Фото № 6

б) отсутствие сварного стыкового соединения между двумя опорными плитами (рабочей и проектной) привело к резкому перепаду жесткости пояса в зоне приложения знакопеременных нагрузок, предопределившему излом пояса в этом сечении.

5.2. Осмотр зоны разрушения верхнего пояса поперечной фермы в месте сопряжения торцов рабочей и проектной плит позволяет сделать вывод о наличии поперечной трещины усталостного характера в верхней и в одной из вертикальных стенок пояса, см. фото № 6 и 7 (коррозия поверхности трещины и следы потертости металла в подрезанном торце проектной опорной плиты, см. фото № 6). Кристаллический излом в противоположной вертикальной и нижней стенках пояса (см. фото № 7), свидетельствует о немедленном разрыве пояса в этом сечении, следствием которого явилось последующее разрушение поперечной фермы и обрушение находящейся на ней подкрановой балки.

6.2. Обрушившиеся строительные конструкции на аварийном участке крановой эстакады ремонту не подлежат.

6.3. Восстановление строительных конструкций крановой эстакады и устройство рельсового пути следует выполнить по проекту, разработанному специализированной организацией.

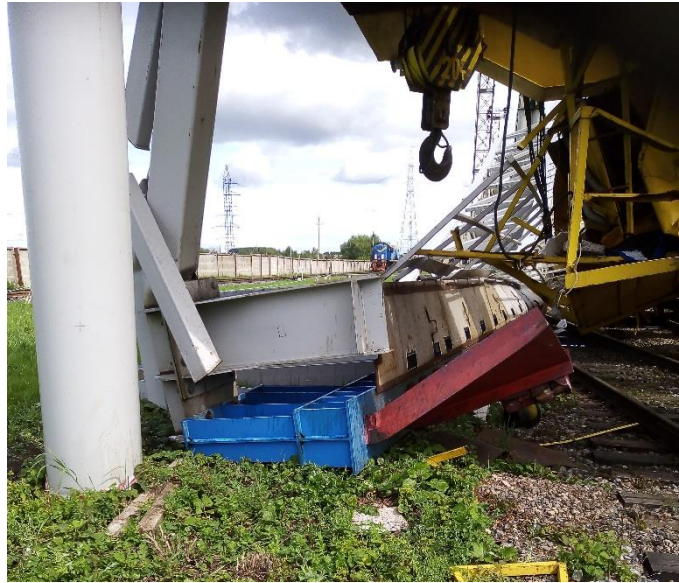
Фото № 8

Участок верхнего пояса поперечной фермы длиной 3,5 метра вместе с узлами крепления к подкрановой балке и колонне находится на земле (см. фото № 8).
