Особенности некоторых дефектов стреловых автомобильных кранов

Александр КРАСНЫХ,

эксперт ПБ на подъемных сооружениях, главный инженер
ООО «АВС ТехСервис»

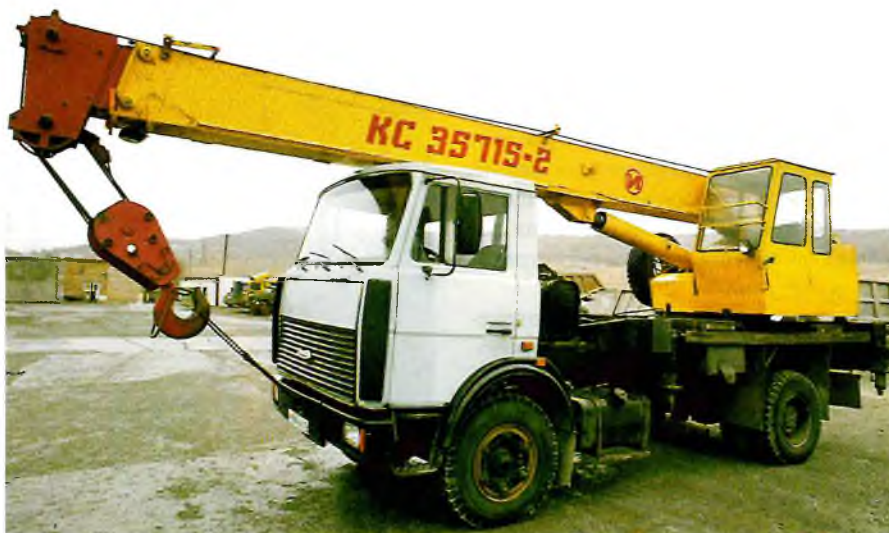
На кранах типа КС-35715 очень часто встречаются трещины по основному металлу верхнего листа правой задней и левой передней поперечных балок в месте соединения с продольной балкой, причем эта трещина может дальше развиваться уже по сварному шву соединения вертикальных листов.

На кранах типа КС-35715 очень часто встречаются трещины по основному металлу верхнего листа правой задней и левой передней поперечных балок в месте соединения с продольной балкой
