АВАРИИ ГРУЗОПОДЪЕМНЫХ КРАНОВ

А.И. Головин, канд. техн. наук, доцент

В статье рассматриваются и анализируются случаи аварий, произошедших с грузоподъемными машинами в Калужской области.

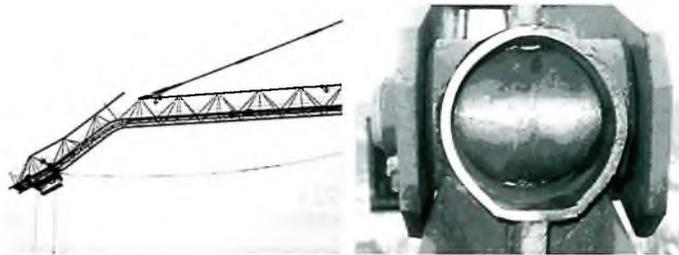
2. На бирже фанерного завода при подъеме пачки березовых бревен башенным краном КБ-572Б грузоподъемностью 10 т, изготовленным в 1993 г., произошло разрушение верхнего несущего пояса стрелы (рис. 1) и падение груза. Кран уже отработал нормативный срок службы в тяжелом режиме. Экспертизу промышленной безопасности на предмет дальнейшей эксплуатации не проводили.

Рис. 1. Обрыв верхнего пояса стрелы вследствие усталостной трещины в узле крепления расчала башенного крана КБ-572Б

Результаты расследования, подтвержденные необходимыми расчетами, показали, что кран работал с перегрузкой, ППР отсутствовал, ограничитель грузоподъемности находился в неработоспособном состоянии.

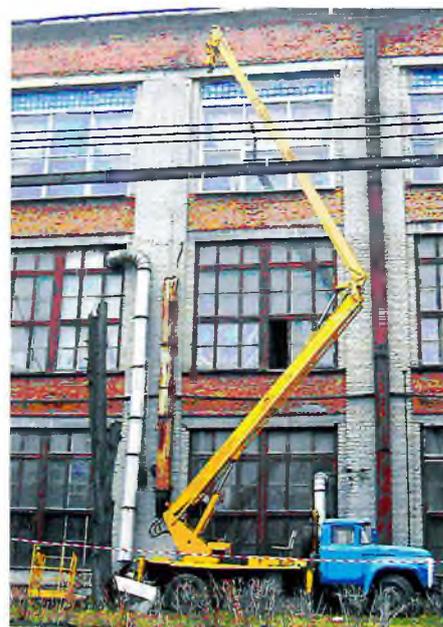
3. Во время демонтажа воздуховода, прикрепленного к стене промышленного здания (рис. 2), с использованием автоподъемника Р-183, изготовленного в 1984 г., часть воздуховода массой свыше 100 кг оторвалась и ударила о люльку подъемника. Произошло разрушение боковых изоляторов и кронштейнов крепления люльки, она также оторвалась и упала. Один из находившихся в ней рабочих погиб. Работы проводились без разработки ППР.

Рис. 2. Общий вид подъемника П-183 при проведении экспертизы промышленной безопасности

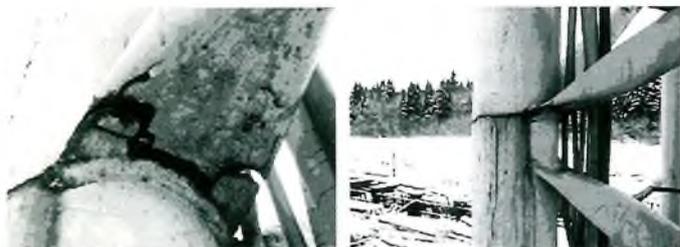
4. На бирже леспромхоза проводились погрузо-разгрузочные работы башенным краном КБ-572А, изготовленным в 1983 г. При загрузке в вагон пачки леса массой 6 т крановщик услышал громкий щелчок. Осмотрев металлоконструкцию башни крана, он обнаружил опоясывающую трещину ее несущего пояса и отрыв раскоса башни (рис. 3).

Причина аварии – истощение технического ресурса ме-

Рис. 3. Опоясывающая трещина несущего пояса башни КБ-572А

таллоконструкции, отсутствие надлежащего контроля за состоянием крана, невыполнение требований по его своевременному обследованию (информационное письмо Госгортехнадзора № 12-1/669 от 30.06.2000 г.).

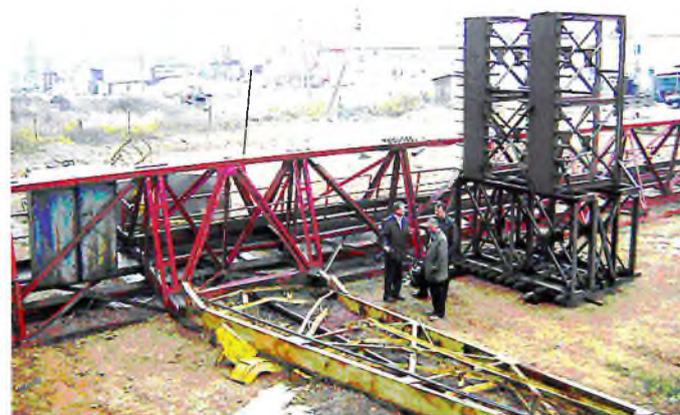
5. При демонтаже на неработающем складе козлового специального крана ККС-12,5-32 грузоподъемностью 12,5 т, изготовленного в 1989 г., производили запасовку монтажных канатов со снятыми межопорными стяжками. Крепление опор крана осуществляли с одной стороны рельсовыми захватами, с другой – канатом, закрепленным на ходовом колесе крана и проведенном через отверстие, выполненное в подкрановом рельсе. В процессе работы рельсовые захваты не выдержали нагрузку, произошло падение крана (рис. 4), при котором был травмирован монтажник.

Рис. 4. Кран козловой специальный ККС-12,5-32 в момент проведения экспертизы промышленной безопасности

Расследованием установлено, что демонтажные работы производил неквалифицированный персонал без разработки ППР.

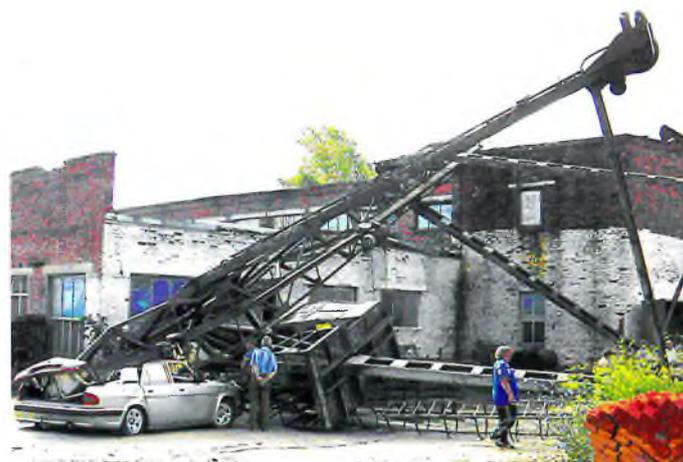
7. На кирпичном заводе при проведении погрузо-разгрузочных работ козловым двухконсольным самомонтирующимся краном КК-5 грузоподъемностью 5 т, изготовленным в 1976 г., произошло внезапное отключение электроэнергии. Крановщик, выключив питающий рубильник, ушел в бытовое помещение. Сильный порыв ветра со скоростью свыше 15 м/с сдвинул с места и разогнал кран. Сбив тупиковые упоры, он опрокинулся на производственное помещение (рис. 5).

Рис. 5. Авария козлового крана грузоподъемностью 5 т

Причина аварии - отсутствие трех противоугонных захватов, неработоспособное состояние тормозов механизмов передвижения, отсутствие до 30% прижимных планок крепления рельсов к подкрановым балкам, крепление тупиковых упоров на рельсах электросваркой, неудовлетворительная организация контроля за эксплуатацией крана.

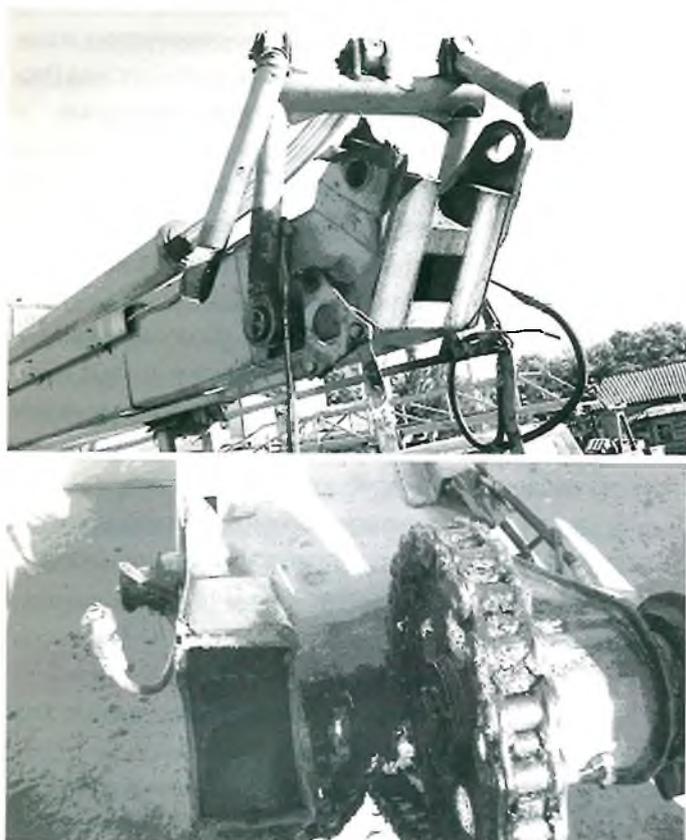
9. При обрезке стволов деревьев отрезок ствола диаметром 250 и длиной 2400 мм ударил о люльку автоподъемника АГП-22.04, изготовленного в 1992 г., в результате чего прои-

зошел обрыв цепи следящей системы ориентации люльки в вертикальном положении и защемление цепи между кронштейнами крепления колен. Продолжавшийся подъем второго колена стрелы привел к разрушению кронштейна его крепления и резкому опусканию второго и третьего колена с люлькой (рис. 6). Причина случившегося – нарушение правил техники безопасности при выполнении работ.

Рис. 6. Состояние кронштейна крепления первого и второго колен стрелы автоподъемника

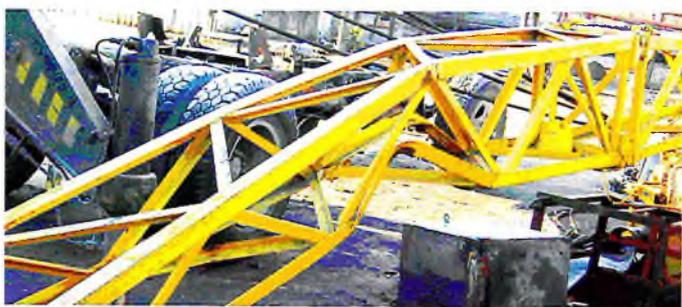
2561К-1, изготовленного в 1981 г., при включении сцепления в кабине водителя произошло самопроизвольное включение грузовой лебедки. Находившаяся в транспортном положении стрела крана начала деформироваться (рис. 7).

Комиссия установила, что самопроизвольное включение

Рис. 7. Общая деформация стрелы автокрана КС-2561К-1

произошло из-за отсутствия фиксатора положения рычага в

кабине крановщика и неисправного состояния концевых выключателей.

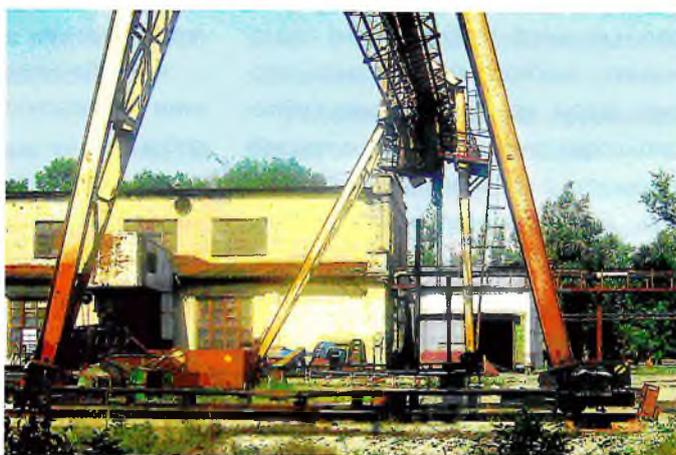
12. На машиностроительном заводе сильными порывами ветра был угнан и поврежден козловой кран КК-12,5-СМ25-9-1, изготовленный в 1981 г. (рис. 8). Причинами инцидента стали не установленные в рабочее положение после окончания работы противоугольные захваты и неработоспособное состояние тормозов механизмов передвижения крана.

Рис. 8. Повреждение металлоконструкции козлового крана КК-12,5-СМ25-9-1 в месте крепления моста и жестких опор

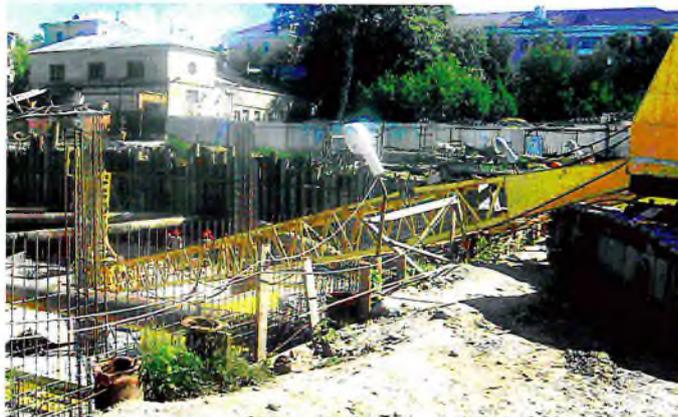
центра, производимой с помощью гусеничного крана ДЭК-251, изготовленного в 1981 г., произошла авария со смертельным случаем (рис. 9).

Оборвался стреловой канат, и стрела крана вместе с

Рис. 9. Авария гусеничного крана ДЭК-251

бадьей с бетоном упала на опалубку колонны, на которой находились двое рабочих. Один рабочий погиб, другой получил тяжелые травмы.

Как было установлено, работы проводились при вылете более 27 м, превышающем паспортные данные, что привело к перегрузке. Установлено также неработоспособное состояние стрелового каната – многочисленные обрывы проволок (25 штук при норме 7) и их механический износ (более 10% при допуске 7%). Ограничитель грузоподъемности был отключен.
