Элементный анализ интегрального показателя деградации

телескопических стрел мобильных кранов

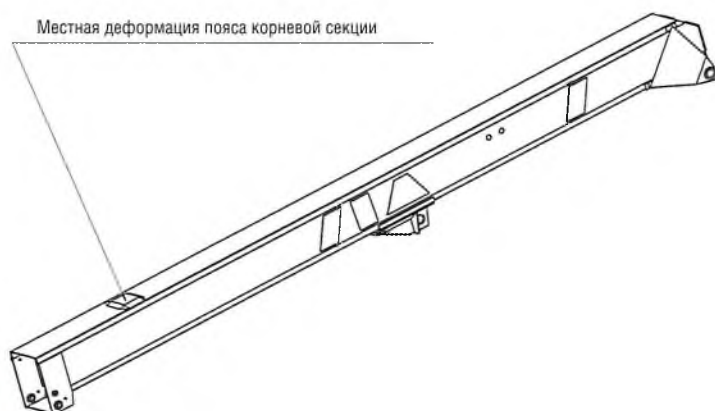
Рис. 1. Схема расположения локальной зоны перегрузки верхнего пояса корневой секции стрелы

При длительной нормальной эксплуатации верхний пояс корневой секции получает местную деформацию – при продолжительной работе с полностью выдвинутой подвижной секцией в районе расположения роликов верхней опорной каретки на верхнем поясе образу-

ется выпучина на всю ширину пояса длиной, равной двум-трем межосевым продольным расстояниям роликов на верхней опорной каретке, находящейся на выдвигной секции. Стрелка выпучины достигает при этом по величине нескольких толщин верхнего пояса корневой секции стрелы.

Схема расположения такого дефекта показана на рисунке 1.

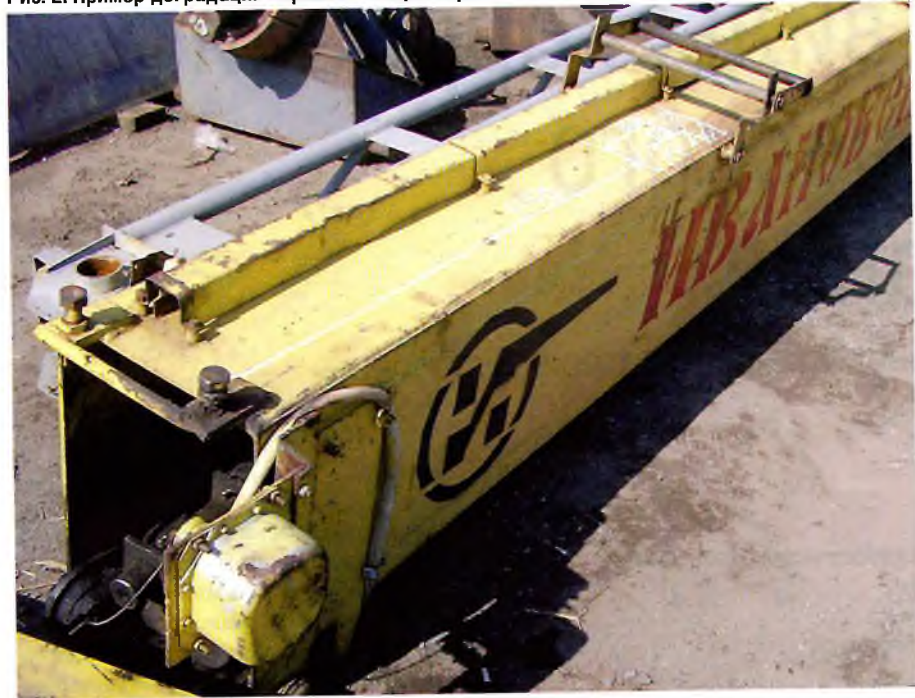
Рис. 2. Пример деградации корневой секции стрелы

На рисунке 2 показан внешний вид и привязка зоны перегрузки верхнего пояса корневой секции.

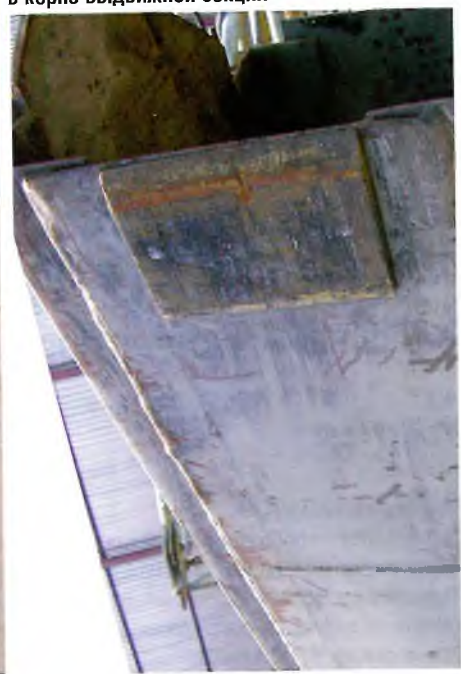
Рис. 3. Опорный башмак на нижнем поясе в корне выдвижной секции

В полностью сложенной стреле выдвигная секция опирается на корневую секцию своей задней частью при помощи башмака, приваренного к ее нижнему поясу. На рисунке 3 показан вид снизу на корневую часть выдвигной секции с приваренным к ее нижнему поясу башмаком.

Толщина опорного башмака при эксплуатации на 2...4 мм больше расстояния от внутренней поверхности нижнего пояса корневой секции до поверхности роликов нижней опорной каретки, на которую опирается выдвигная секция. Указанное обстоятельство вызывает непараллельность осей секций (рис. 4а) и создает отклонение f_1 от прямолинейности оси в вершине (рис. 4б).

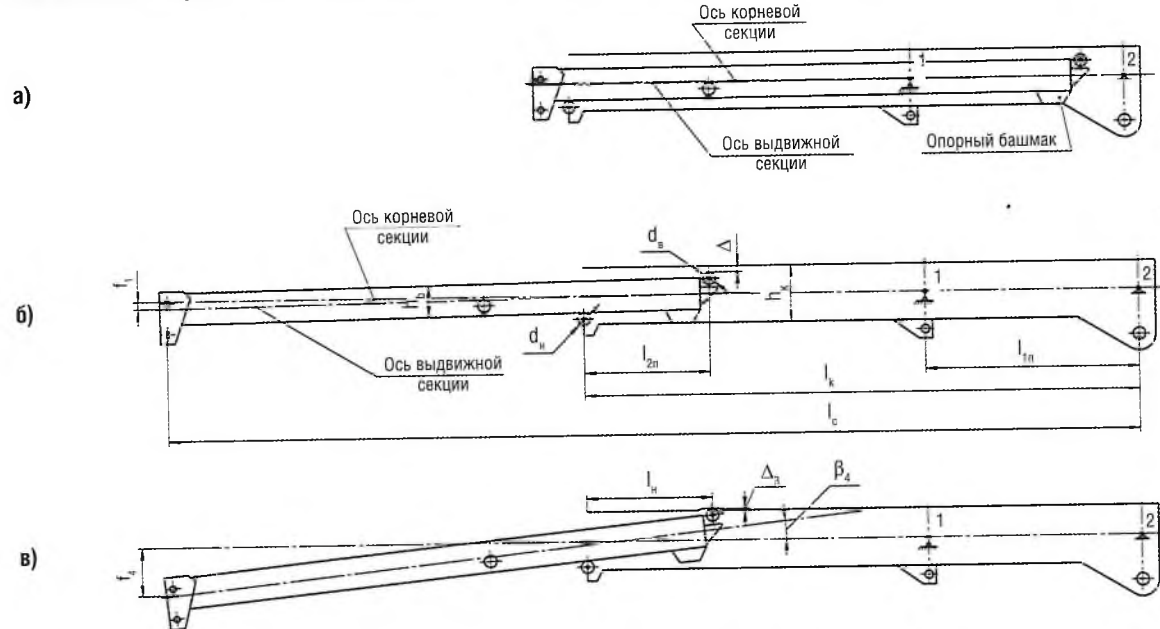
Рис. 4. Схемы к определению отдельных элементов интегрального показателя деградации стрелы

При изготовлении телескопических стрел требуется выдерживать так называемый конструктивный зазор между секциями, или зазор Δ между роликами верхней опорной каретки и внутренней поверхностью верхнего пояса корневой секции (рис. 4б), величина которого в зависимости от типа крана колеблется от 7 до 22 мм. Данное обстоятельство создает отклонение осей секций еще в собранной стреле, а по мере телескопирования зазор Δ выбирается, и между осями секций образуется угол β . Указанное обстоятельство вызывает отклонение оси от прямой в вершине стрелы f_2 .

Исследование влияния на интегральный критерий деградации такого базового элемента стрелы, как выпучина на верхнем поясе в вершине корневой секции, для двухсекционной стрелы со стрелкой выпучины $\Delta_3 = 4$ мм (рис. 4в) вызывает отклонение в вершине стрелы до 10 мм.
