Production-practical and research journal "Lifting equipment. Special devices" (ISSN-1682-3095)

ПОДЪЕМНЫЕ СООРУЖЕНИЯ СПЕЦИАЛЬНАЯ ТЕХНИКА

№7 (214)

Липень, 2020

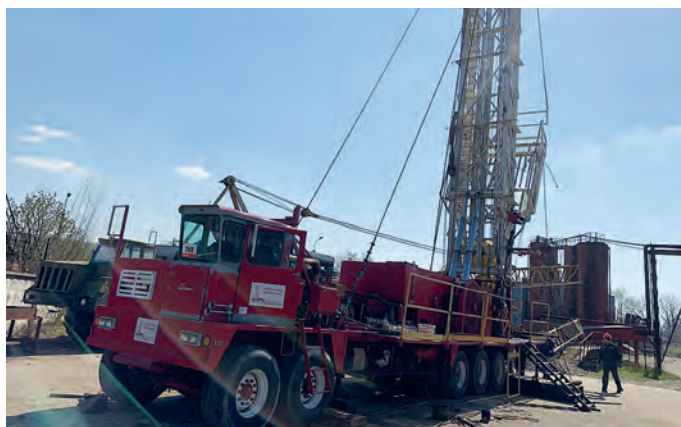
Заміна штоку гідроциліндра 190x170x7100x7100x15950 (загальний габарит) для мобільного бурового комплексу МБК-200

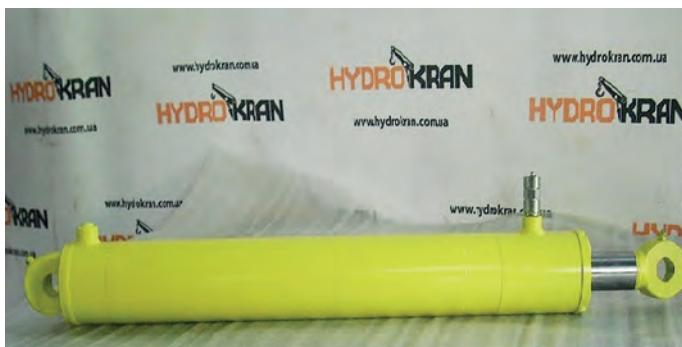
Гідроциліндр ГК 70x40x510 з клапаном захисту від розриву РВТ для підйомних столів

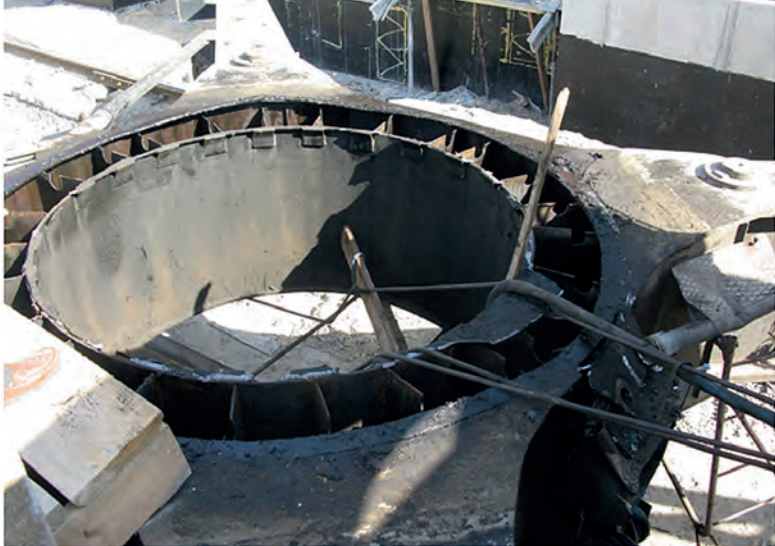
Разрушение верхнего листа ходовой рамы. Полный отрыв башни «по-живому» металлу с наружной стороны и сварному соединению с внутренней стороны.

А какой уровень специалистов в этих организациях и качество экспертизы? Так, к примеру, рухнувший в Киеве башенный кран КБ 403А по причине разрушения металлоконструкции ходовой рамы, обследовала экспертная организация НПФ «Промсервисдиагностика», которая создана при ИЭС им. Е. О. Патона (имеет мировое признание и готовит специалистов по выявлению именно таких дефектов). И если там не могли разобрататься с этой проблемой, то что тогда говорить о множестве других экспертных организациях.

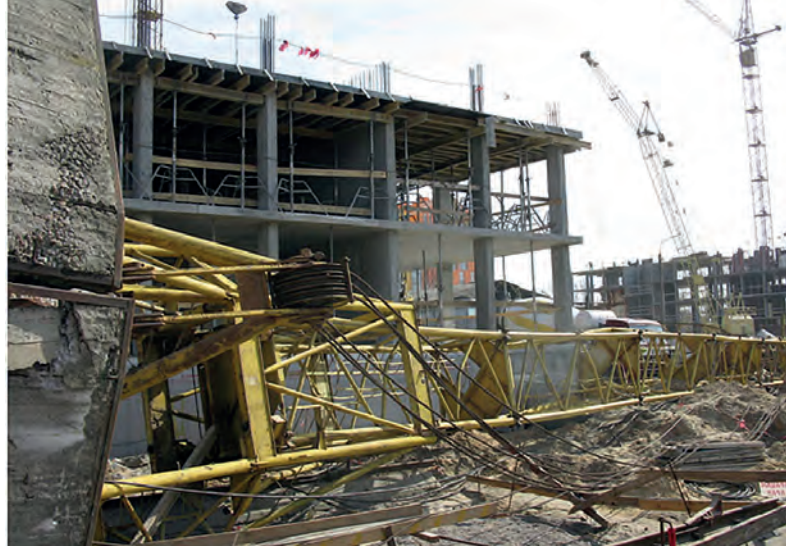
Падение башни крана КБ 403 вдоль кранового пути (г. Киев).

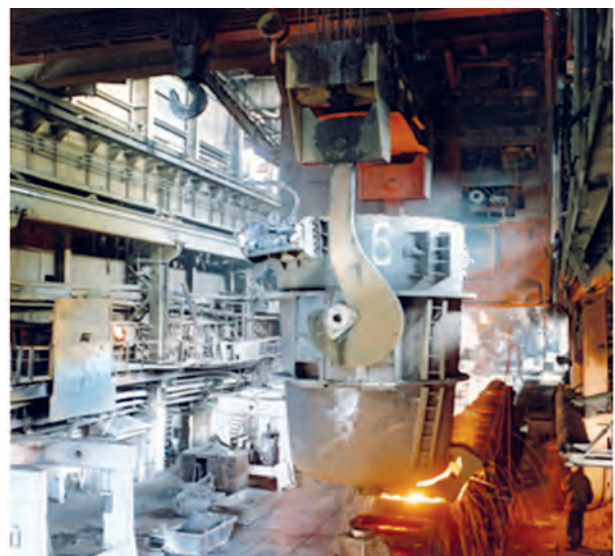
Рис. 36 Заливка жидкого чугуна с применением стопорного ковша в литейные формы

Учитывая обстоятельства подобных трагедий, как на ОАО «Северсталь», ряд металлургических предприятий перешли на заливку металла в изложницу, а в крупных литейных цехах – на заливку в литейные формы с применением стопорных ковшей, чтобы снизить термовлияние на металлоконструкции кранов (рис.36)

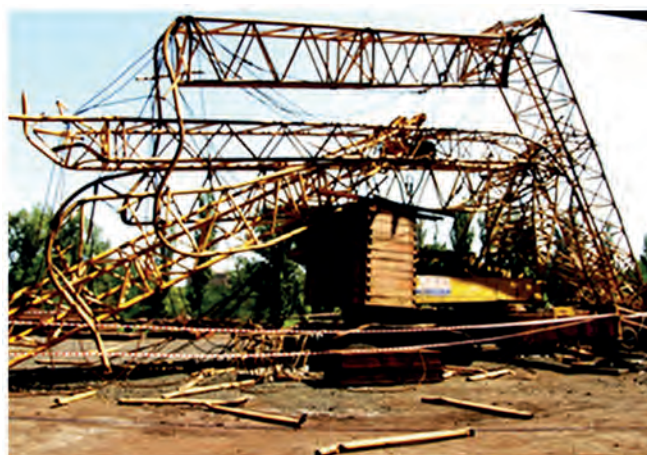
Рис. 3 Последствия аварии крана МКТ – 250

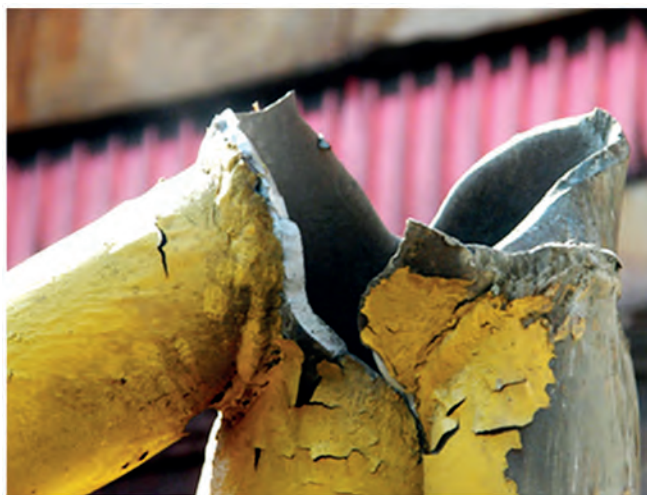
Рис. 4 Место первоначального разрыва сварного соединения ремонтной вставки металлоконструкции стрелы

Вместе с тем, при внимательном рассмотрении места разрыва (в зоне «в») отчётливо видна окисленная поверхность излома глубиной от 2 до 5 мм на длине 80 мм, т. е. в зоне с закалочной структурной изначально имела место трещина, которая послужила концентратором напряжений при динамической (пусть кратковременной) нагрузке. Практически при проведении магнитно-порошковой дефектоскопии она была бы обнаружена.

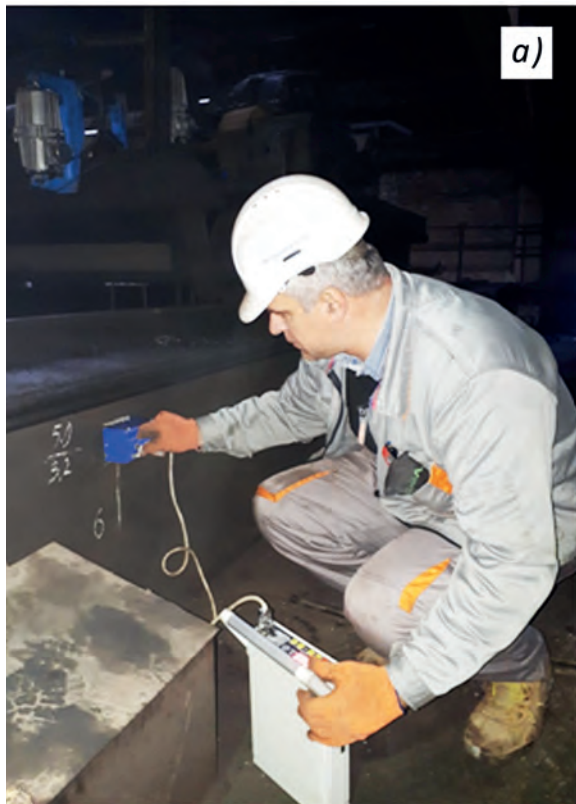
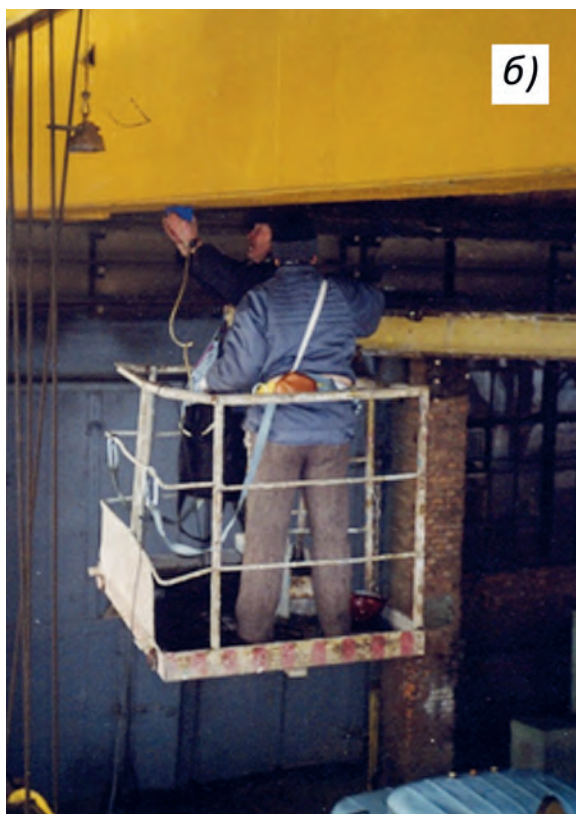
Рис. 6 Рабочие моменты проведения контроля состояния металлоконструкций специалистами ООО «ПромТехДиагностика» (сверху) и ООО «Подъем-Сервис» (внизу) с применением коэрцитиметров КРМ-Ц-К2М: а) боковой стенки главной балки; б) нижнего пояса главной балки

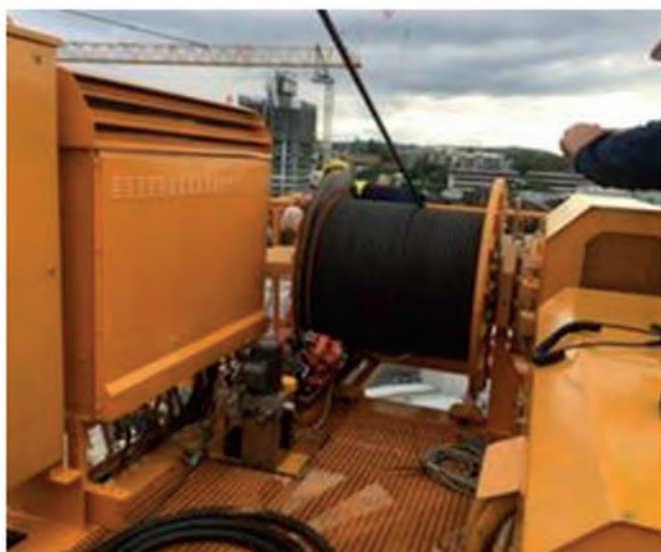
Общий вид грузовой лебедки с установленным на ней вторичным тормозом

Следует отметить, что все грузоподъемные механизмы имеют основной нормально замкнутый тормоз. Это означает, что при сбое в подаче питания тормоз будет продолжать удерживать груз.
