Анализ дефектов металлоконструкций опорных рам автомобильных кранов

В статье рассмотрен опыт обследования опорных рам наиболее распространенных автомобильных кранов, систематизированы дефекты опорных рам автомобильных кранов различных заводов России.

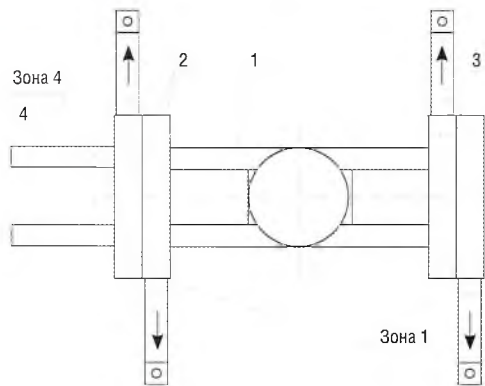
Рис. 5. Передняя консоль рамы группы кранов КС-35714 (КС-3574)

Дефекты II группы, такие как трещины, разрывы основного металла поперечных коробчатых балок рамы, возни-

кают в местах крепления передних консолей (зоны 4, 5, рис. 5).

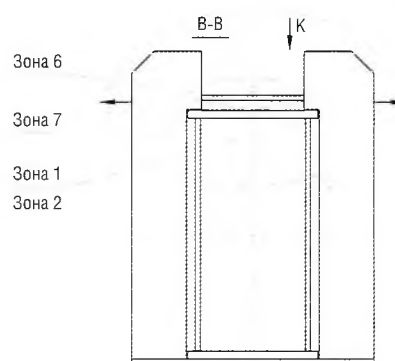
- смятие упоров и основного металла верхнего листа выдвжной балки в зоне 1;
- смятие боковых кромок верхнего листа в зоне 2 на длине до 400 мм (протяженность дефектной зоны объясняется тем, что балка при работе не всегда выдвигается на 100%);
- износ от трения зоны 4;
- износ зоны 3;
- деформации и износ элементов в зоне 5;
- деформация поперечного элемента в зоне 6;
- изменение геометрических размеров неподвижной балки в сторону расширения в зоне 7.

В результате возникновения указанных дефектов в балках выносных опор возник перекося и явление изменения геометрической схемы опорной рамы. При этих дефектах кран не может эксплуатироваться с паспортными грузовыми характеристиками.
