1.КРАТКИЕ ОБСТОЯТЕЛЬСТВА АВАРИИ

- оценка технического состояния крановой эстакады после аварии;
- установление (выявление) вероятных причин, которые привели к частичному аварийному разрушению крановой эстакады и падению мостовых кранов;
- оценка действий персонала и специалистов, связанных с эксплуатацией крановой эстакады и упавших мостовых кранов.

Крановая эстакада расположена на участке контейнерной площадки.

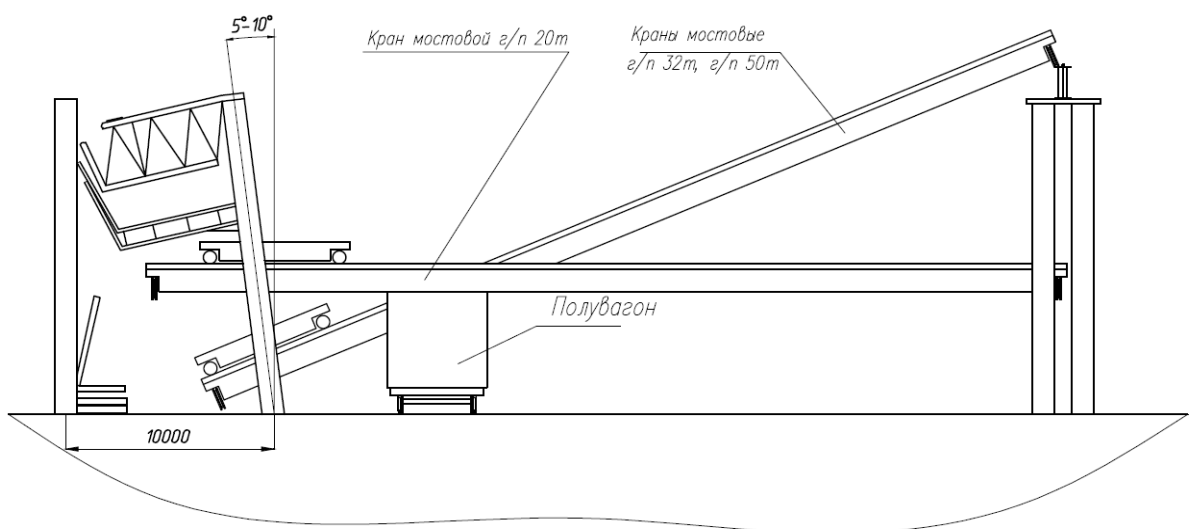
4.4.1 Подкрановая балка длиной 36 метров по крайнему ряду колонн совместно с фермами сорвана с мест крепления к колонне и примыкающей к ней подкрановой балке, а также к поперечной ферме и находится на земле, одним концом зацепившись за конструкции колонны. Подкрановая балка вместе с фермами деформирована в горизонтальной плоскости (см. Рис. 1 и фото №№ 1, 2, 3).

Грузовые тележки кранов г/п 20 т и г/п 50 т находятся на подтележечных рельсах в крайнем (со стороны кабин машинистов) положении. Грузовая тележка крана г/п 32/5 т находится в крайнем (со стороны кабин машиниста) положении и сошла с подтележечных рельсов (см. Рис.1 и фото №№ 1, 2, 3).
