# Опыт применения регистраторов параметров при расследовании аварий с участием ПС

**В статье рассмотрен опыт проведения экспертизы промышленной безопасности аварии, произошедшей с автомобильным краном, имеющим нестандартную грузovou характеристику.**

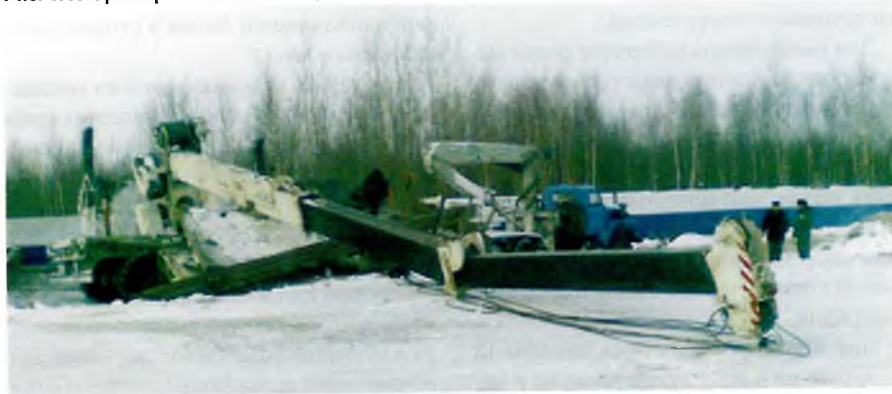
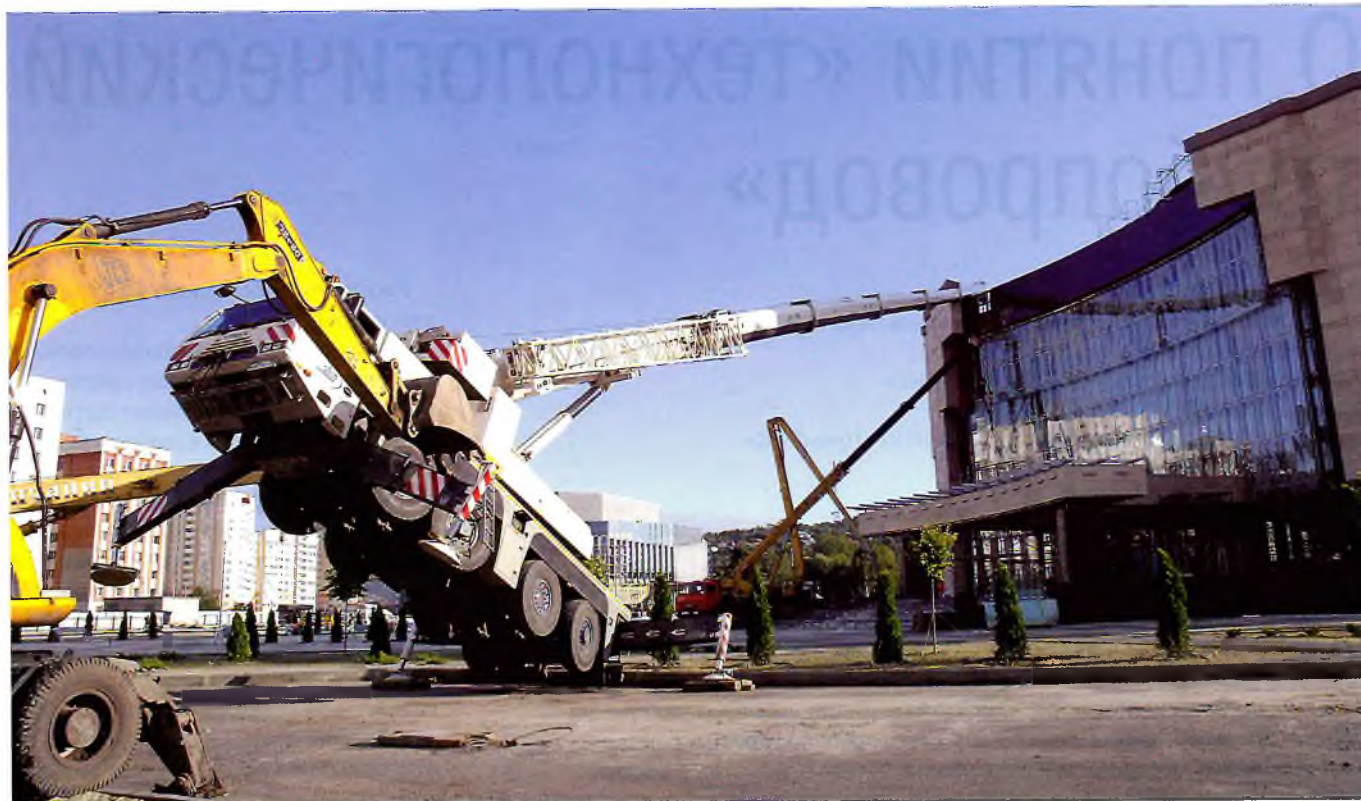
Рис. 1. Авария крана КС-55722-1, 2009 год

В качестве примера приведем аварийный случай, произошедший в 2009 году в городе Стрежевой с автомобильным краном КС-55722-1, производившим разгрузку трала с оборудованием для буровой вышки (рис. 1).

После аварии эксперты осмотрели кран, установили вылет, длину стрелы, массу груза, сравнили полученные данные с грузовой характеристикой, просмотрели данные распечатки с регистратора параметров и сделали вывод, что при существующей конфигурации крана авария не могла произойти по причине перегруза, не обратив внимания на то, что опрокидывание крана началось в зоне сниженной грузоподъемности (на рис. 2 зона выделена красным цветом) и при падении крана на бок под весом стрелы произошло проворачивание поворотного круга, в результате чего кран лег почти перпендикулярно оси автомобиля. В результате была назначена повторная экспертиза, в комиссию был включен специалист по считыванию и обработке параметров, который установил, что в момент подъема груза азимут крана показал нахождение стрелы в зоне правой передней опоры. А конструктивная

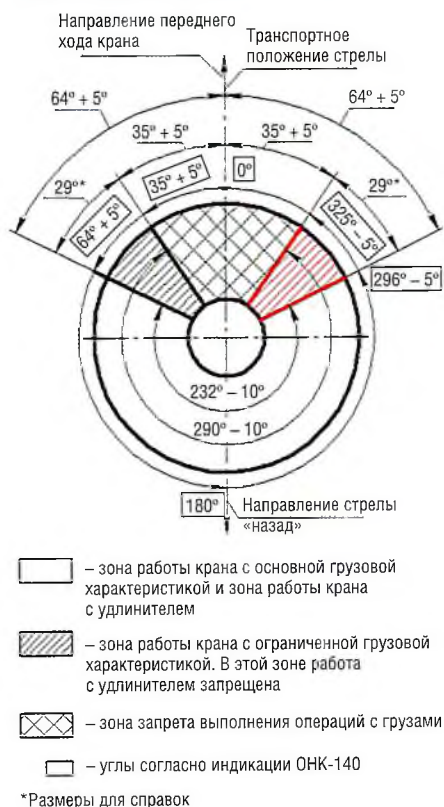
Рис. 2. Зоны работы крана

особенность кранов КС-55722 дает снижение грузоподъемности практически в два раза в данной зоне. Кроме того, после вскрытия крышки исполнительного клапана было установлено наличие гайки, блокирующей отключение исполнительного устройства.
